بررسی دلایل تخریب قطعه تداخلي ياتاقان توربين بخار

محسن مهدي زاده

پژوهشگاه نیرو

Failure analysis of a interference component of steam turbine bearing

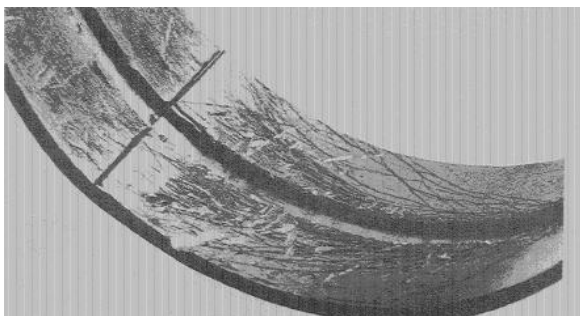
شکل ۱- تصویر آسیب خراشیدگی روی یاتاقان ژورنال [۳].

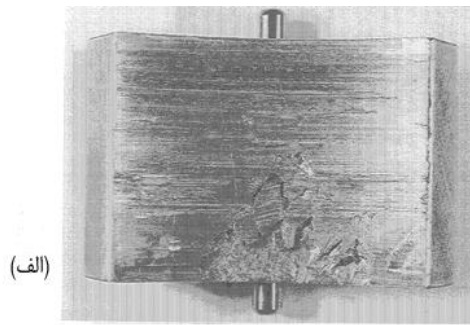
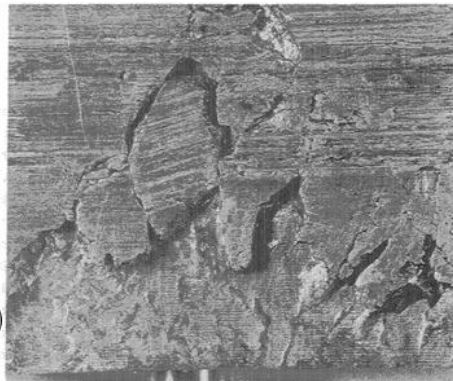
شکل ۲- خستگی ایجاد شده در اثر بارگذاری لبه‌ای روی یاتاقان ژورنال توربین بخار (الف) تصویر باز و (ب) تصویر بسته از نیمه‌ی پایینی [۳].

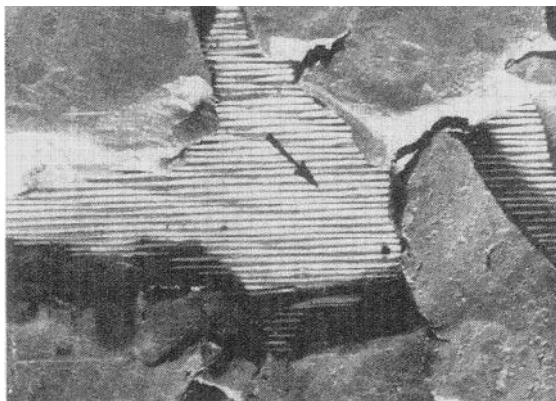
شکل ۳- سطح پوسته در تخریب اتصال [۳].

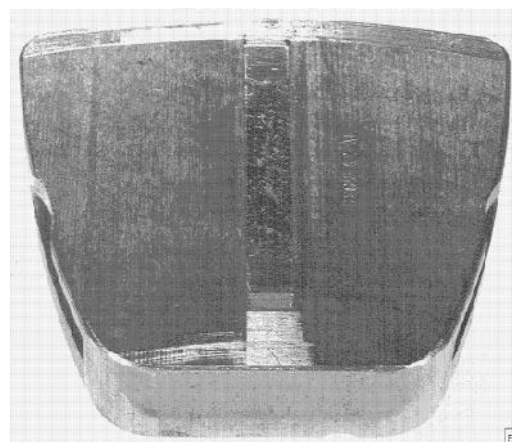
از آن جایی که نوسانات سطحی ممکن است بطور مداوم سطح جدیدی از فولاد را در معرض محیط قرار بدهد اکسیدهای آهن بطور پیوسته تشکیل می‌گردند. حضور روغن در محلی که فرتینگ اتفاق می‌افتد، "گل قرمز (رسوب قرمز)" مشخصی را در نتیجه اکسیداسیون ذرات حاصل از فرسایش فولاد ایجاد می‌کند. این ظاهر حاصل از خوردگی غالباً منجر به ایجاد تعریفی به صورت "خوردگی فرتینگی" می‌شود [5]. شکل (۴) پشت یک پد خم شونده دارای محور تحت فرتینگ در اثر ارتعاش محوری را نشان می‌دهد.

شکل ۴- پشت یک پد خم شونده دارای محور تحت فرتینگ در اثر ارتعاش محوری

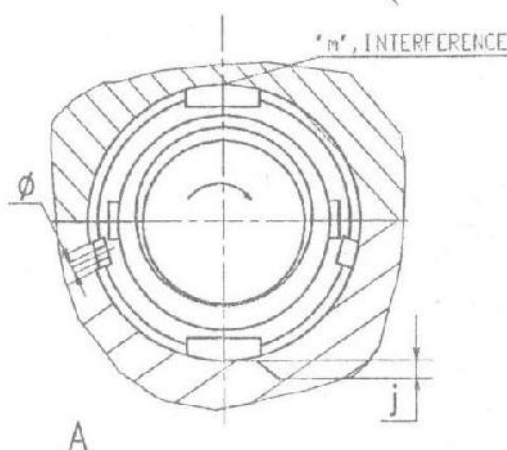
شکل ۵- موقعیت مکانی قطعه تداخلی در یاتاقان

در تعمیرات اساسی یکی از نیروگاههای بخاری کشور (توربین ۳۲۰ مگاواتی) و پس از دمونتاز یاتاقان ژورنال (از نوع پد) مشاهده گردید قطعه تداخلی آن دچار آسیب سطحی زیادی شده است. در شکل (۵) موقعیت مکانی قطعه تداخلی در یاتاقان ژورنال توربین بخار نشان داده شده است. قطعه در نیمه بالایی قرار دارد. بررسی سوابق بهره برداری نشان می دهد که ۶ ماه پس از تعمیرات اساسی قبلی میزان ارتعاش توربین افزایش داشته است. ارتعاش توربین غالباً در بارهای بیش از ۲۸۰ مگاوات شروع می شود. بررسی نتایج آنالیز روغن در طول بهره برداری گذشته بیانگر آن است که کیفیت روغن مصرفی در محدوده مجاز قرار دارد. این آسیب تاکنون در دو واحد نیروگاه اتفاق افتاده است و در صورت آسیب دیدگی شدید، قطعه در زمان تعمیرات تعویض می گردد.

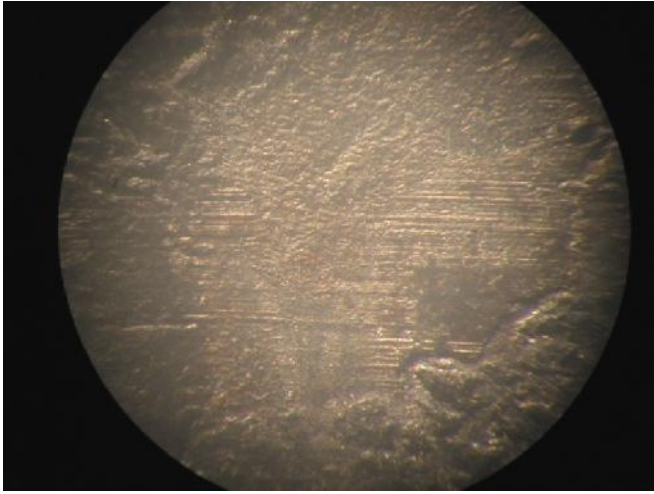
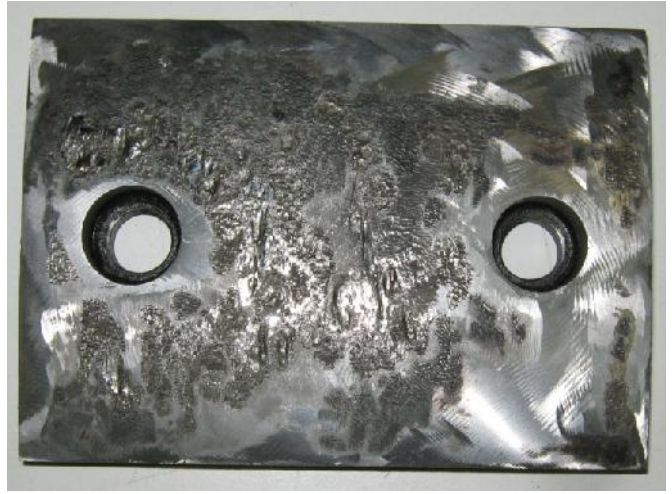
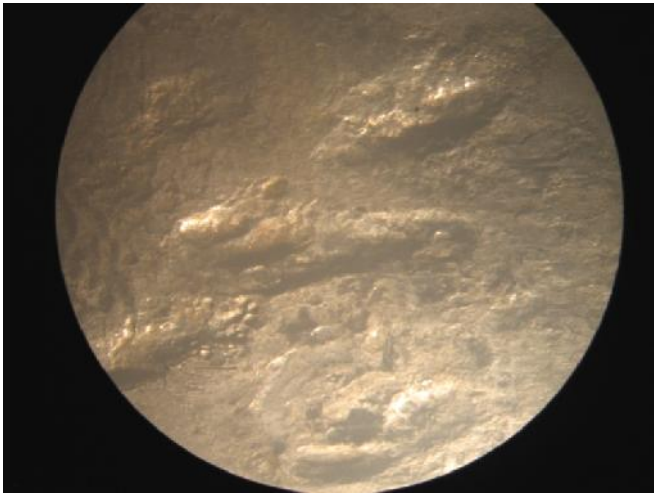
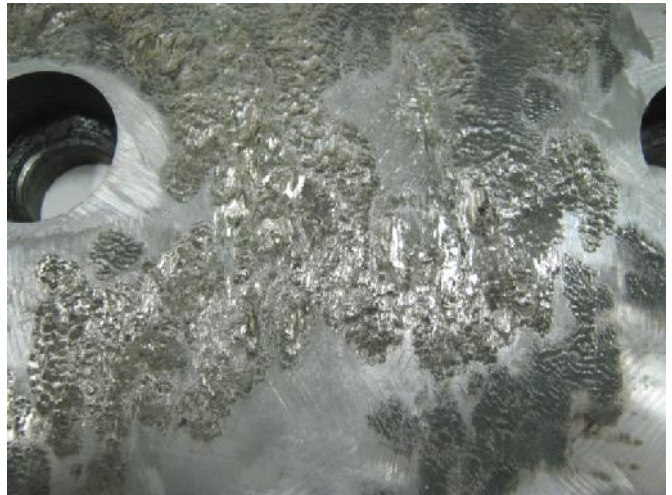
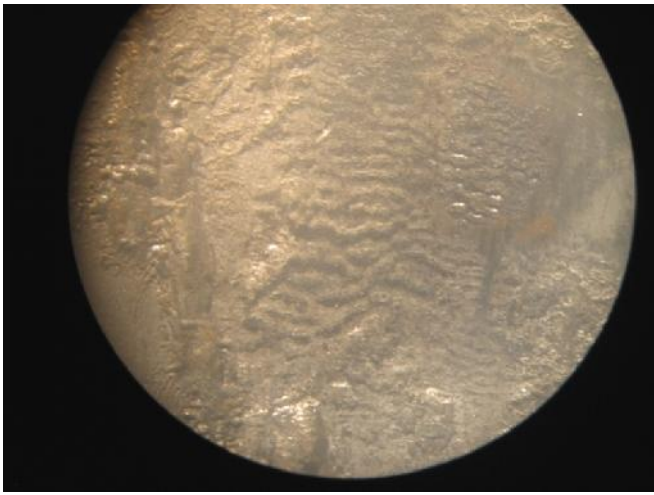
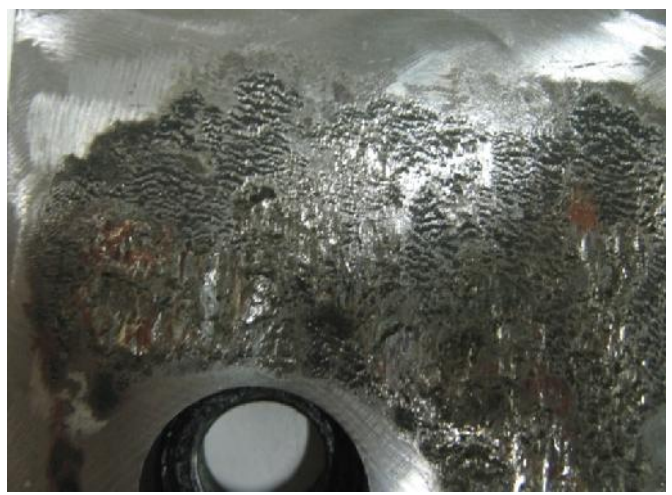
در شکل های (۶) و (۷) نمای ظاهری قطعه آسیب دیده نشان داده شده است. مشاهده می شود که تمام سطح قطعه دچار رفتگی شده و در برخی نواحی گودی های نسبتاً عمیقی بوجود آمده است. سطح بخش های گود شده براق بوده و شبیه سطح پولیش شده می باشد. در برخی نواحی لایه بسیار نازک تیره رنگی مشاهده می شود که احتمالاً لایه اکسیدی

ناخالصی های ناشی از آلودگی ها است. هم چنین در بررسی با استریو در بخش کوچکی شیارهای ناشی از سایش مشاهده گردید.

شکل ظاهری آسیب، وجود سطوح براق در گودی حفره ها، دفرمگی و لهیدگی سطحی، افزایش سختی سطح آسیب دیده و وجود ترکهای متعدد موید رخ دادن آسیب فرتینگ در قطعه تداخلی یاتاقان می باشد. آسیب فرتینگ به علت طبیعت سیکلی مشابه خستگی است. تفاوت عمده بین این دو پدیده، ایجاد فرتینگ در اثر جابجایی های جزئی بین سطوح است، و غالباً در غیاب (بدون) چرخش اتفاق می افتد. بنابراین قطعات ثابت مثل بخش خارجی پوسته یاتاقان، اتصالات متداخل و سطوح تماس مشابه، مستعدترین نقاط جهت ایجاد این عیب هستند.

شکل ۶- نمای ظاهری قطعه تداخلی یاتاقان، سمت چپ تصاویر استریو

۱- بهبود و اصلاح اجزای یاتاقان، لقی و تفرانس‌های اجزای یاتاقان کنترل شده و دقیقاً مطابق طراحی باشد.

۲- افزایش ضخامت پوسته یاتاقان

۳- حذف ارتعاش با بازبینی طراحی یاتاقان

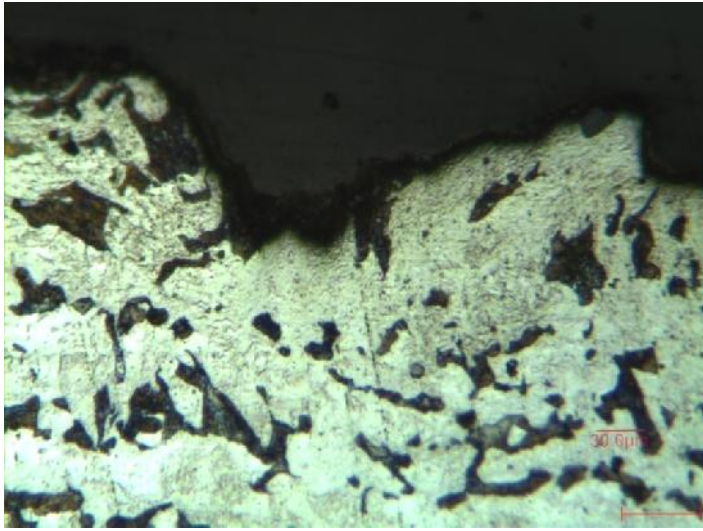
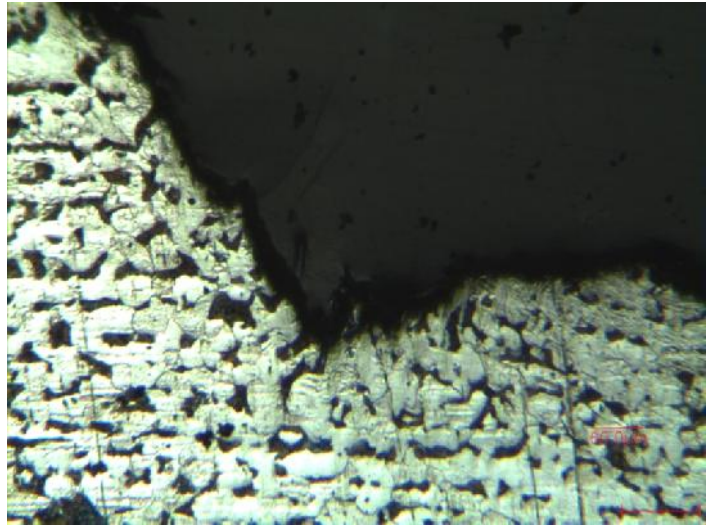
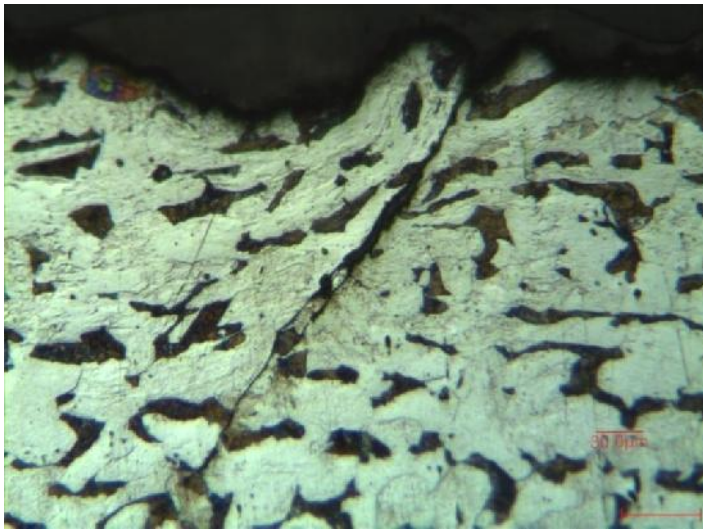
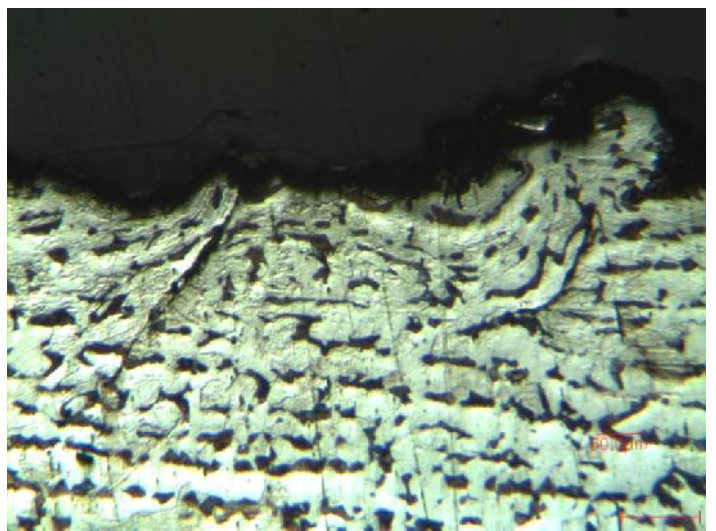
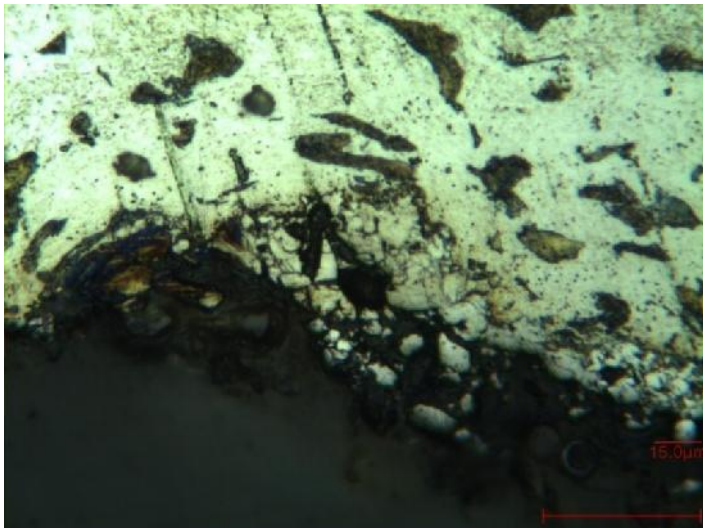
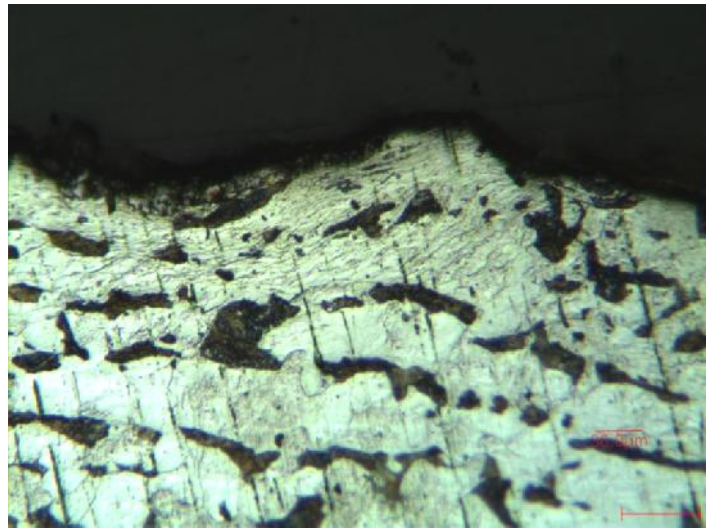
در شکل (۸) ریزساختار قطعه در سطح آسیب دیده نشان داده شده است. ساختار قطعه فریتی-پرلیتی است و مشابه ساختار فولاد نو می باشد. اما در سطح قطعه کندگی، دفرمگی شدید، ترک و لهیدگی مشاهده می گردد.

سختی سنجی مطابق استاندارد ASTM E92 و با روش HV30 صورت گرفت. سختی قطعه در مرکز و بخش سالم آن ۱۳۲ ویکرز اندازه گیری گردید که با سختی فولاد نو مطابقت دارد. اما سختی قطعه در سطح آسیب دیده متغیر بوده و با توجه به میزان دفرمگی و لهیدگی متفاوت است. متوسط سختی در سطح آسیب دیده برابر ۳۵۰ ویکرز می باشد. افزایش سختی بیانگر تغییر شکل و کار سرد روی سطح قطعه می باشد.

شکل ۸- ریزساختار قطعه آسیب دیده (بررسی با میکروسکوپ نوری)

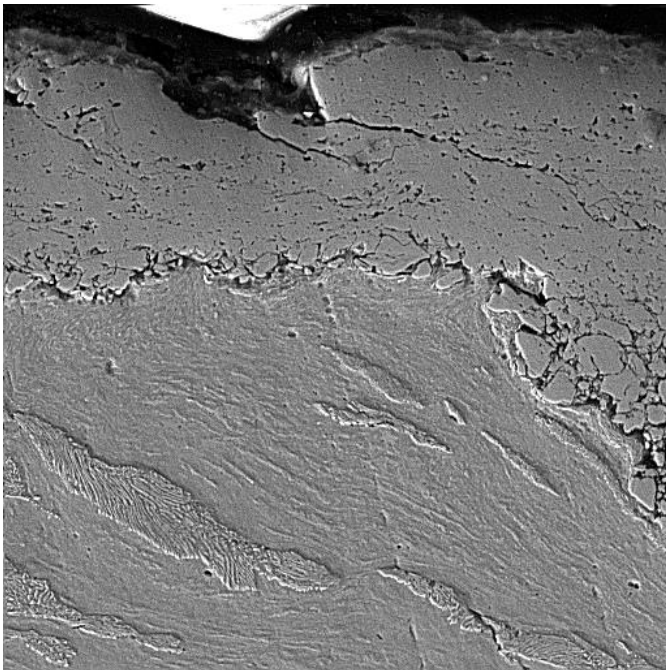
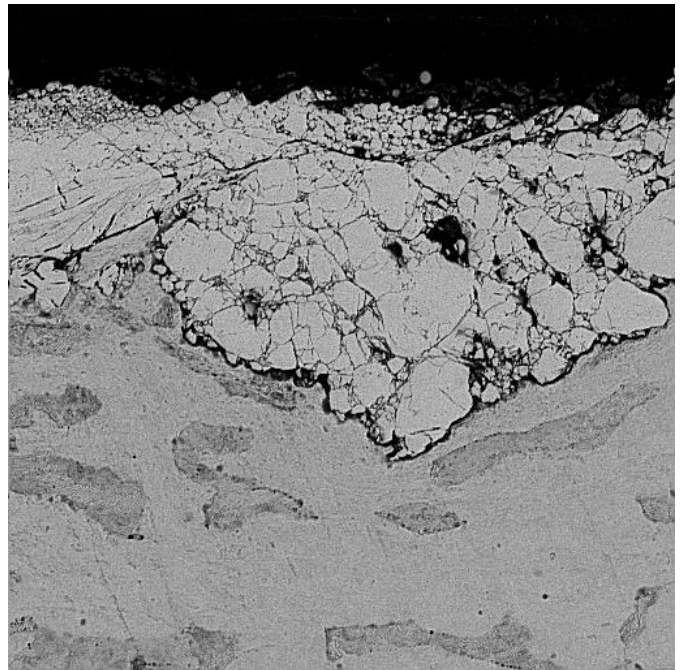
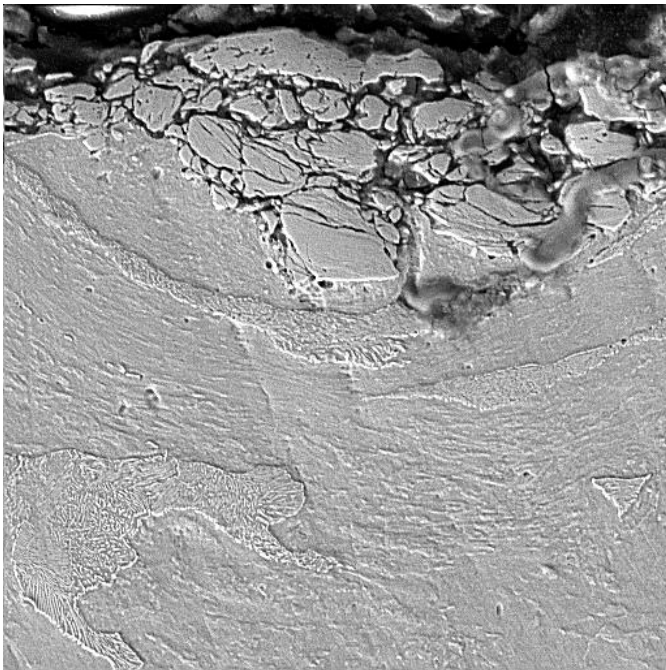
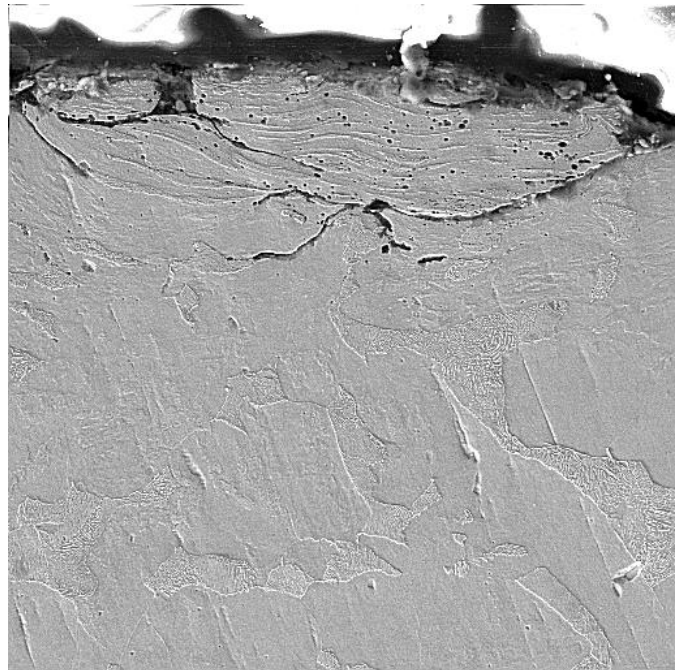
شکل (۹) تصاویر سطح آسیب دیده قطعه با میکروسکوپ الکترونی را نشان می دهد. ترکهای فراوان سطحی، دفرمگی سطح فلز و کندگی کلی لایه سطحی مشاهده می گردد. در شکل (۱۰) آنالیز نقطه ای قسمت کنده شده (گود شده) قطعه نشان آورده شده است. ملاحظه می شود که ترکیب شیمیایی مشابه فولاد مورد استفاده است. درصد بالای کربن نشان دهنده وجود روغن و آلودگی های ناشی از آن در سطح قطعه می باشد.

شکل ۹- ریزساختار قطعه آسیب دیده (بررسی با میکروسکوپ الکترونی)

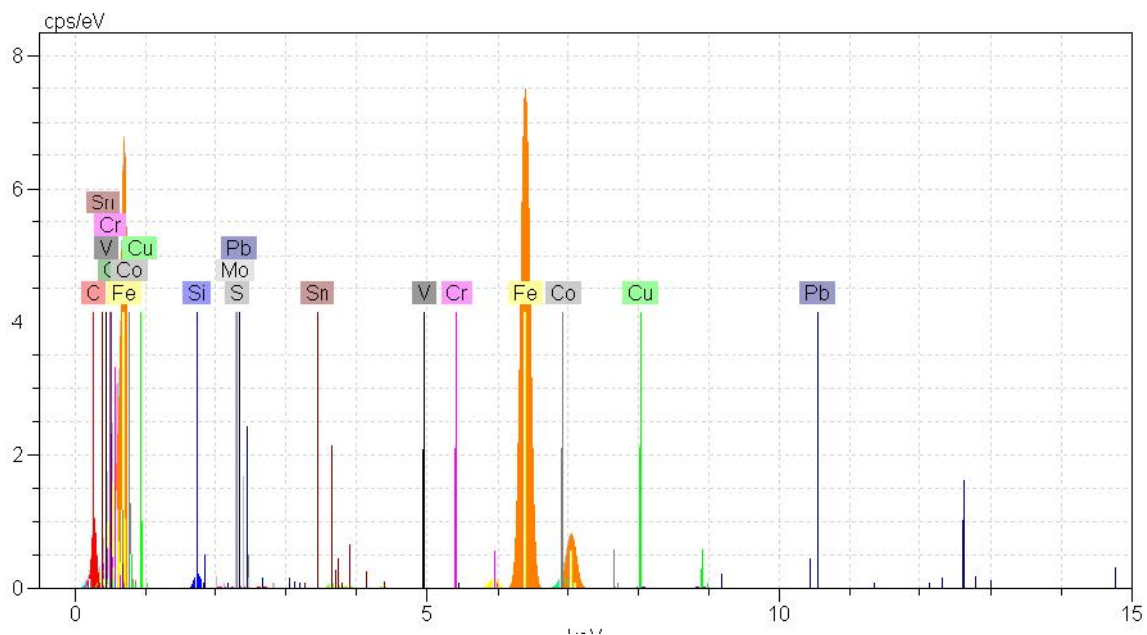
شکل ۱۰- آنالیز نقطه‌ای گودی حفره سطحی (ناحیه براق سطح)
